SVENSKA  
FOGBRANSCHENS  
RIKSFÖRBUND

## Renovering av fogar i fasader

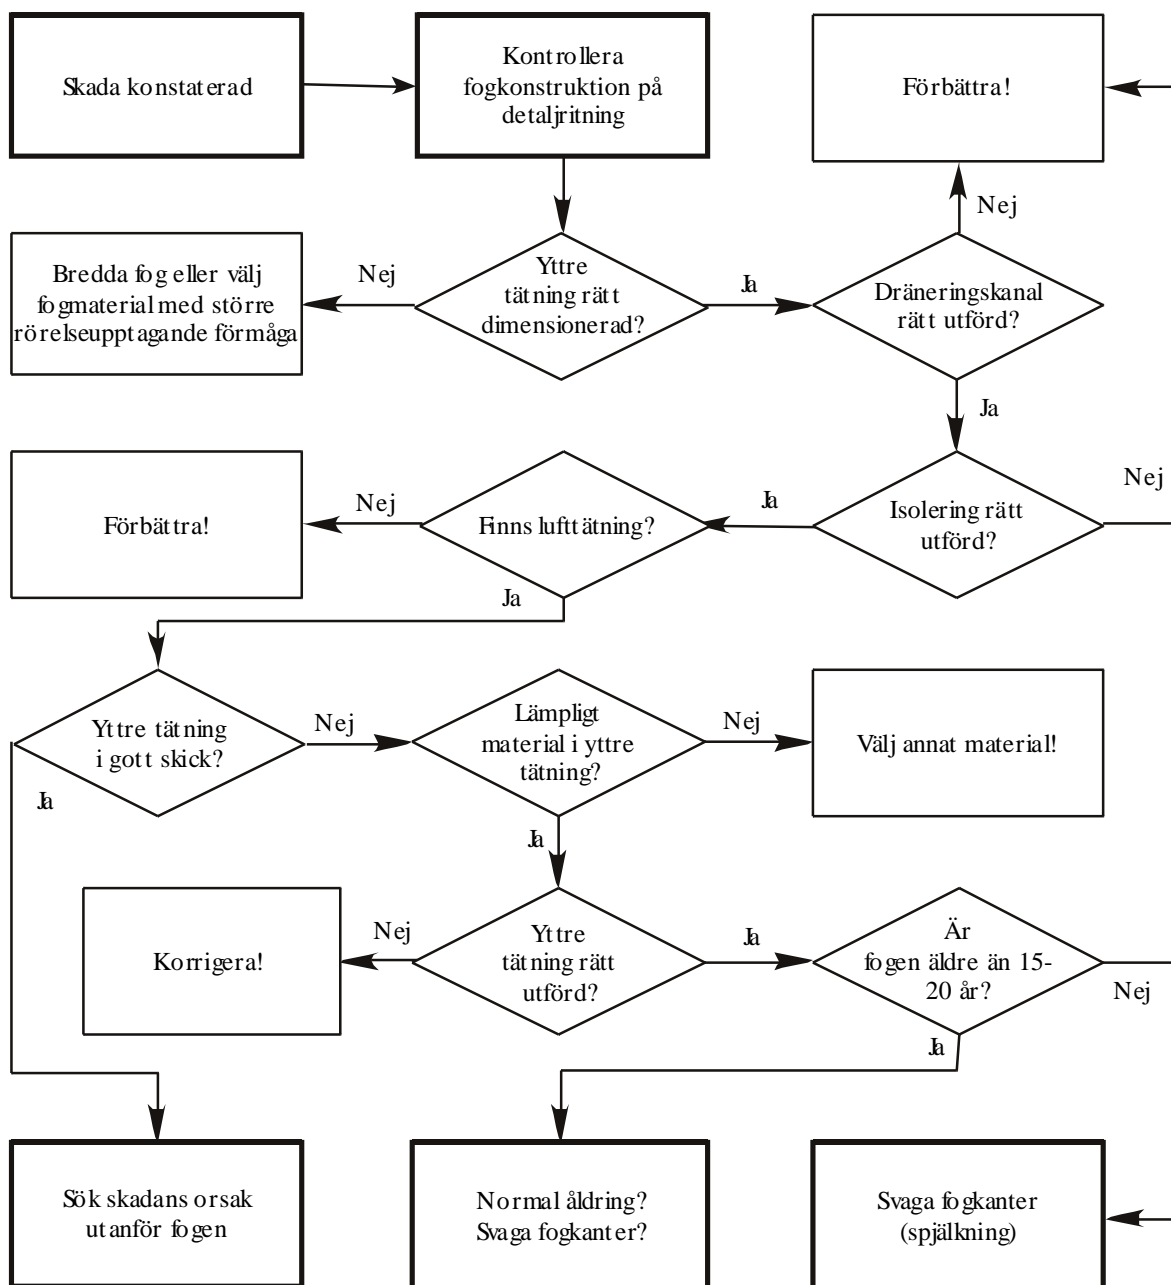
## 8. Hjälpschema för besiktning av fog

Nedanstående schema kan användas som checklista och hjälp vid undersökning av en skada som kan ha samband med en fogs konstruktion eller utförande.

Schemat på sida 7 kan vara till hjälp vid besiktning och skadeutredning.
